**Turismo y conservación del auto
de José Antonio Echeverría II.
Propuesta de soluciones al deterioro**

*Tourism and conservation of José Antonio Echeverría's car II.
Proposal of solutions to the deterioration*

Idaelsys López-Arias, Carlos A. Echeverría-Lage, Adel Ortega-Echeverría
y Noibys Rubio-Cobas

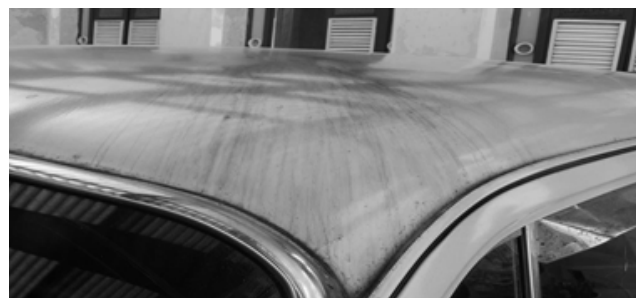
1. El techo del pérgola que cubre el auto debe ser de dos aguas, para evitar goteras, de lo contrario, se debe cambiar la disposición de las tejas o inclinar el techo. Esta medida ayudaría a evitar la formación de celdas de aireación diferencial en el techo del vehículo (figura 1), en el que se observaron manchas debido al chorreado de óxidos metálicos, luego de lo cual podría sobrevenir la picadura.

Figura 1. Techo del automóvil de José Antonio Echeverría manchado por celdas de aireación diferencial formadas por goteras.

2. Durante la madrugada, colocar una lona sobre los toldos para evitar el efecto del rocío. Con esta medida se reducen las horas de humectación, o sea, aquellas en que la superficie metálica permanece húmeda, con lo cual se disminuye el efecto de la corrosión.

3. Diariamente, frotar con un paño seco la superficie del auto y de sus componentes, para eliminar el polvo y el salitre que abundan en la zona costera; así se disminuye la concentración de contaminantes en la superficie metálica y la posibilidad de que ocurra la corrosión.

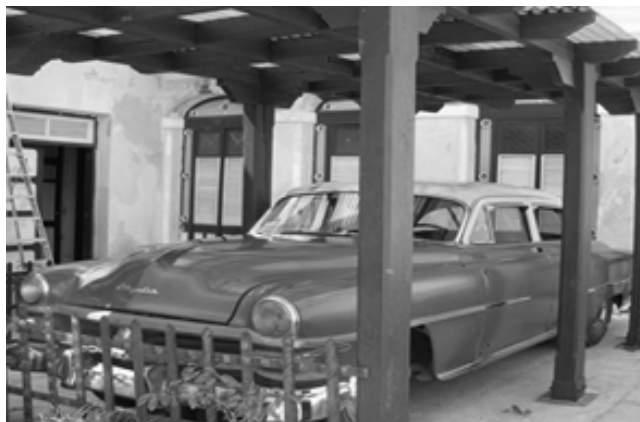
Figura 2. Estructura de la pérgola que protege el automóvil.

5. Modificar la estructura de la pérgola –eliminar las columnas del centro– (figura 2) para abrir las puertas y realizar la limpieza periódica y la conservación (SIPAYC) interior del auto, de forma anual y quinquenal.

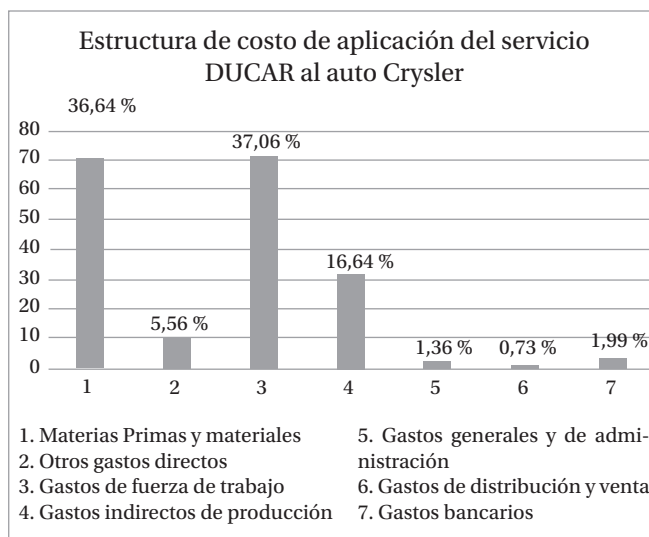
Los mayores costos se deben a la adquisición de materia prima y materiales (36,64 %) y al pago de la fuerza de trabajo (37,06 %), referidos al costo total.

Figura 3. Estructura de costo para la aplicación del servicio DUCAR al auto de José Antonio Echeverría.
